RAPPORT D'ENQUÊTE AÉRONAUTIQUE

A07A0056

DÉFAILLANCE DU BOÎTIER RÉDUCTEUR

**DE L'HÉLICOPTÈRE BELL 407 C-GOFL
EXPLOITÉ PAR UNIVERSAL HELICOPTERS
NEWFOUNDLAND LIMITED
À 7 NM AU SUD DE POSTVILLE
(TERRE-NEUVE ET LABRADOR)**

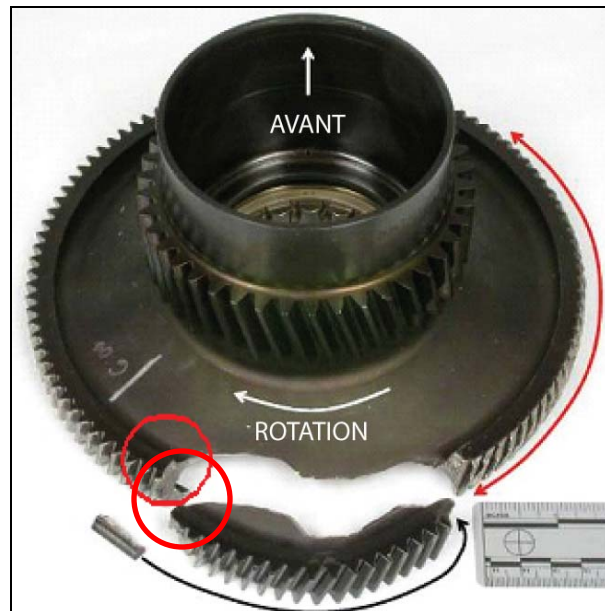
Photo 1. Pignon de couplemètre brisé

Les dents de la roue dentée du couplemètre (voir Photo 1) étaient gravement endommagées (la flèche à deux têtes couvre un arc de 90 degrés). Un examen microscopique de la partie brisée de la roue dentée du couplemètre a permis d'identifier une crique de fatigue prenant naissance sur la surface entraînée d'une dent, près de l'extrémité avant (le cercle rouge indique l'emplacement de la crique de fatigue), à peu près au centre du profil actif. Les dommages subis par le faciès de rupture n'ont pas permis de réaliser un examen fractographique et métallurgique détaillé de la zone d'origine. L'usure de la dent a été mesurée à 0,004 pouce et, sauf pour les dommages causés après le bris de la roue dentée du couplemètre, aucun écaillage¹ ni aucune piqure n'ont été relevés. Une analyse du matériau a permis de déterminer que la roue dentée du couplemètre était conforme aux exigences du dessin technique.

La roue dentée du couplemètre s'est rompue du fait de la progression d'une crique de fatigue non décelée. Le contrôle magnétoscopique est un moyen d'essai non destructif utilisé pour permettre de repérer visuellement des criques à la surface de composants en acier. Si un contrôle magnétoscopique avait été effectué sur la roue dentée du couplemètre avant sa rupture, il est alors probable que la crique aurait été décelée. Toutefois, la nécessité d'exécuter un contrôle magnétoscopique repose spécifiquement sur la durée en service de la roue dentée du couplemètre et encore, seulement si le boîtier d'engrenages est déjà ouvert. Rien n'oblige à tenir compte de la durée en service de la roue dentée du couplemètre, ni de toute autre roue dentée du boîtier d'engrenages. Par conséquent, si une roue dentée en bon état de service est montée pendant la maintenance du boîtier d'engrenages, il est possible que la durée en service de la roue dentée ne puisse être déterminée.

1. La roue dentée hélicoïdale du couplemètre s'est rompue à la suite de la progression d'une crique de fatigue non décelée. La rupture de la roue dentée de couplemètre a causé une perte du transfert de la puissance du moteur à la boîte de transmission de l'hélicoptère.

Le 17 août 2007, Rolls-Royce a publié le CEB 72-6061, qui avisait les clients des turbomoteurs des séries 250-C30 et 250-C47 que les roues dentées transmettant le mouvement (pignon, roue dentée de couplemètre et pignon de la prise de mouvement) avaient été modifiées pour que leur fiabilité soit améliorée. Le CEB mentionne que la conformité au bulletin est laissée à la discrétion des clients.

Le 26 mars 2008, Rolls-Royce a avisé qu'elle mettait au point une inspection visuelle à intégrer aux inspections aux 2000 heures du manuel d'utilisation et de maintenance. La mise en oeuvre est prévue au troisième trimestre de 2008.
